### **Ergebnis der beantragten Luftbildauswertung nach § 3 NUIG**

Projekt / Lageort: Sulingen, B-Plan Nr. 125 Gemeinbedarf Klein Lessen

### Ergebnis der beantragten Luftbildauswertung nach § 3 NUIG

Projekt / Lageort: Sulingen, Klein Lessen, Innenbereichssatzung IX

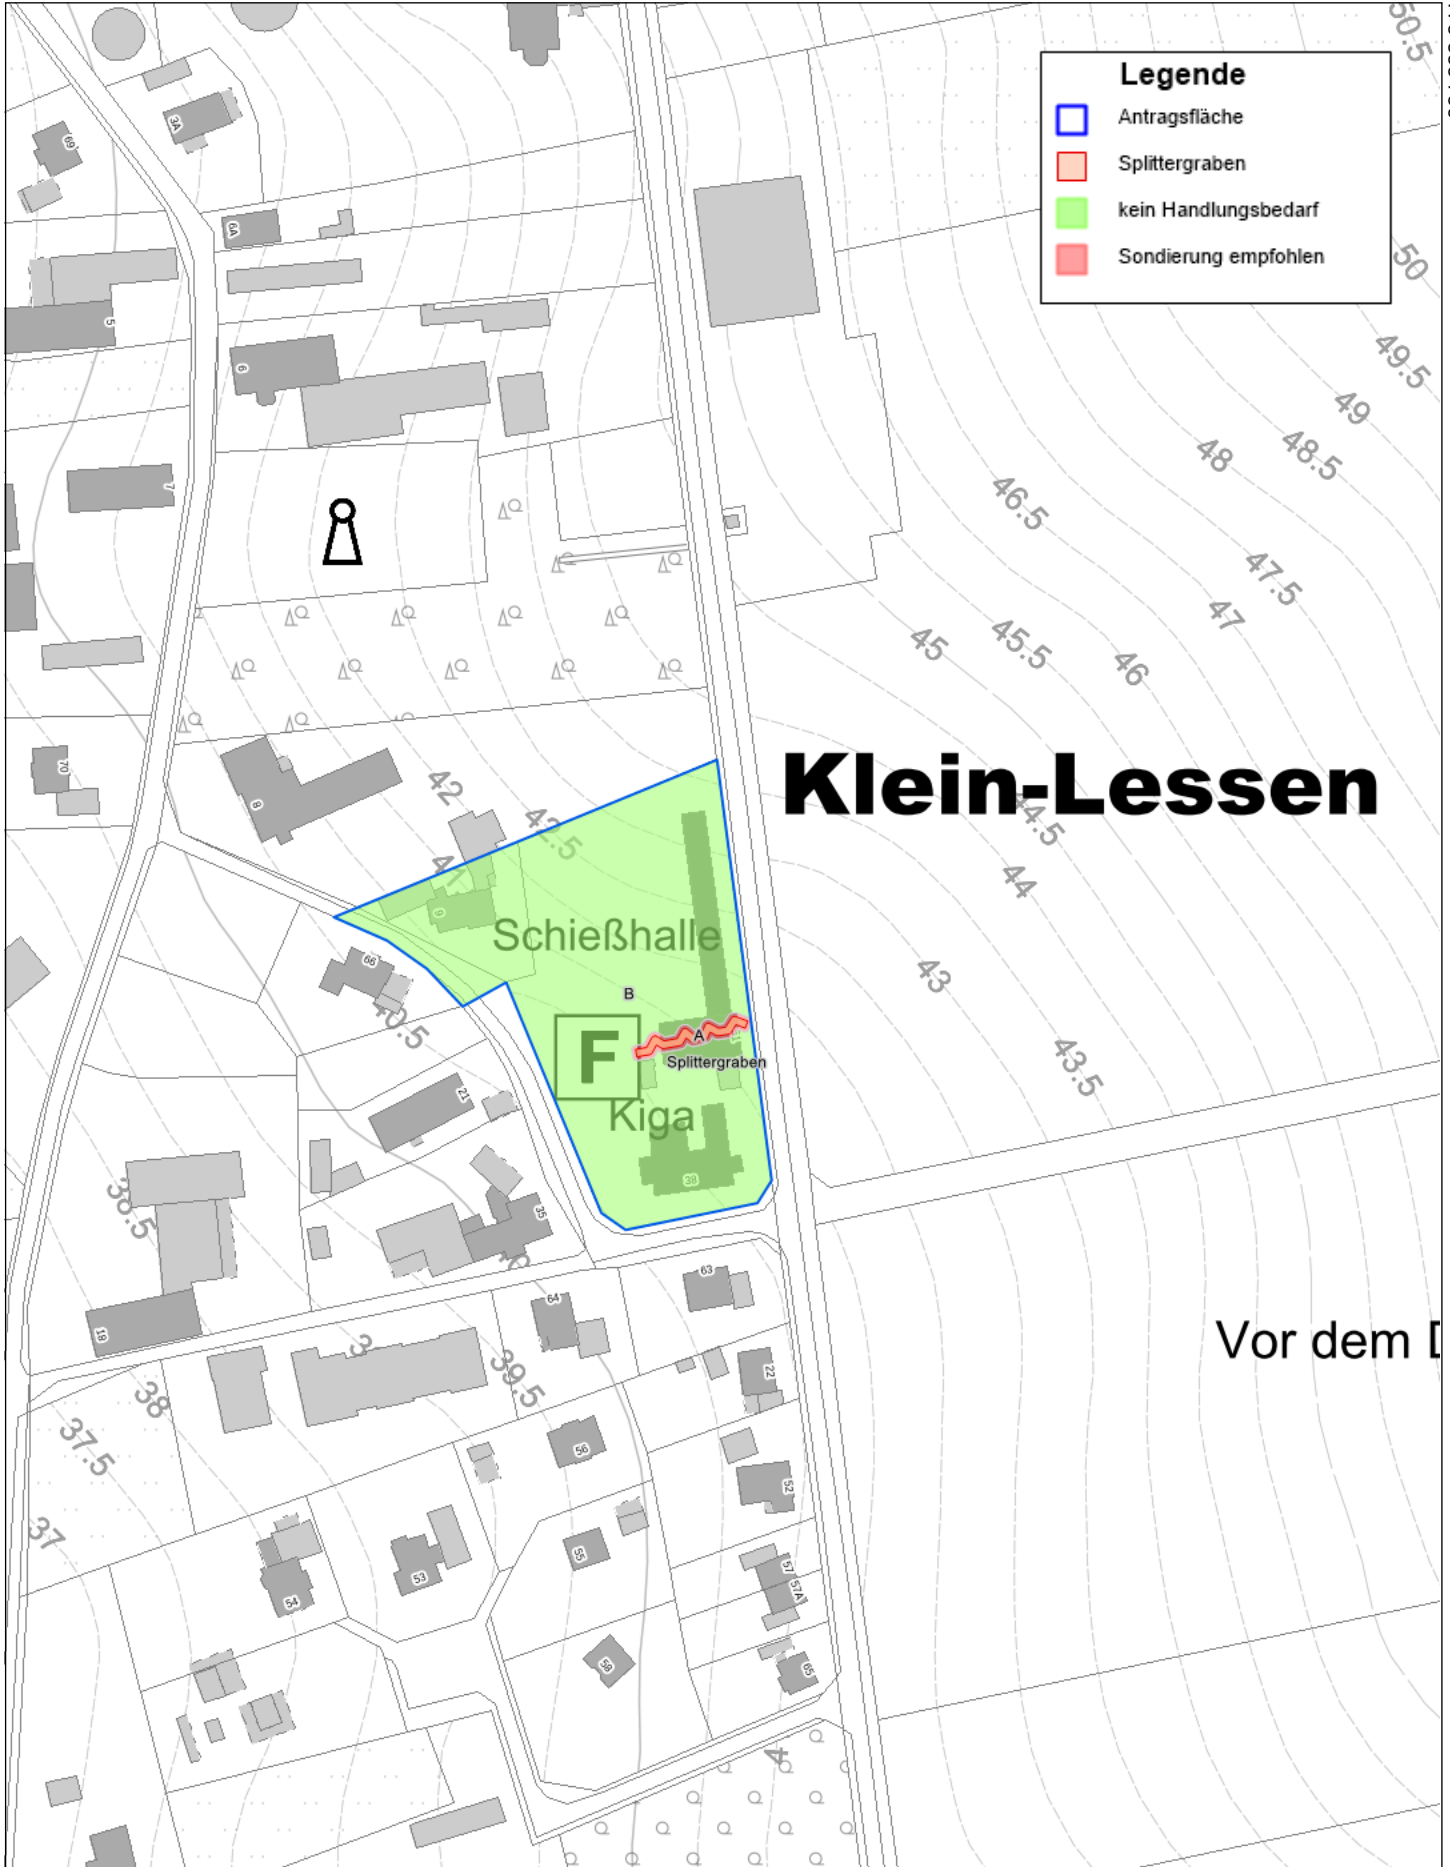
#### **Fläche A**

<i>Luftbilder:</i>	Die derzeit vorliegenden Luftbilder wurden vollständig ausgewertet.
<i>Luftbildauswertung:</i>	Nach durchgeführter Luftbildauswertung wird eine Kampfmittelbelastung vermutet.
<i>Sondierung:</i>	Es wurde keine Sondierung durchgeführt.
<i>Räumung:</i>	Die Fläche wurde nicht geräumt.
<i>Belastung:</i>	Es besteht ein begründeter Verdacht auf Kampfmittel.

#### **Fläche B**

<i>Luftbilder:</i>	Die derzeit vorliegenden Luftbilder wurden vollständig ausgewertet.
<i>Luftbildauswertung:</i>	Nach durchgeführter Luftbildauswertung wird keine Kampfmittelbelastung vermutet.
<i>Sondierung:</i>	Es wurde keine Sondierung durchgeführt.
<i>Räumung:</i>	Die Fläche wurde nicht geräumt.
<i>Belastung:</i>	Ein Kampfmittelverdacht hat sich nicht bestätigt.

### Empfehlung: Sondierung

Hinsichtlich der erforderlichen Gefahrenerforschungsmaßnahmen wenden Sie sich bitte an die örtlich zuständige Gefahrenabwehrbehörde (Stadt oder Gemeinde). Diese wird über das Ergebnis der Auswertung in Kenntnis gesetzt.

### Empfehlung: Kein Handlungsbedarf

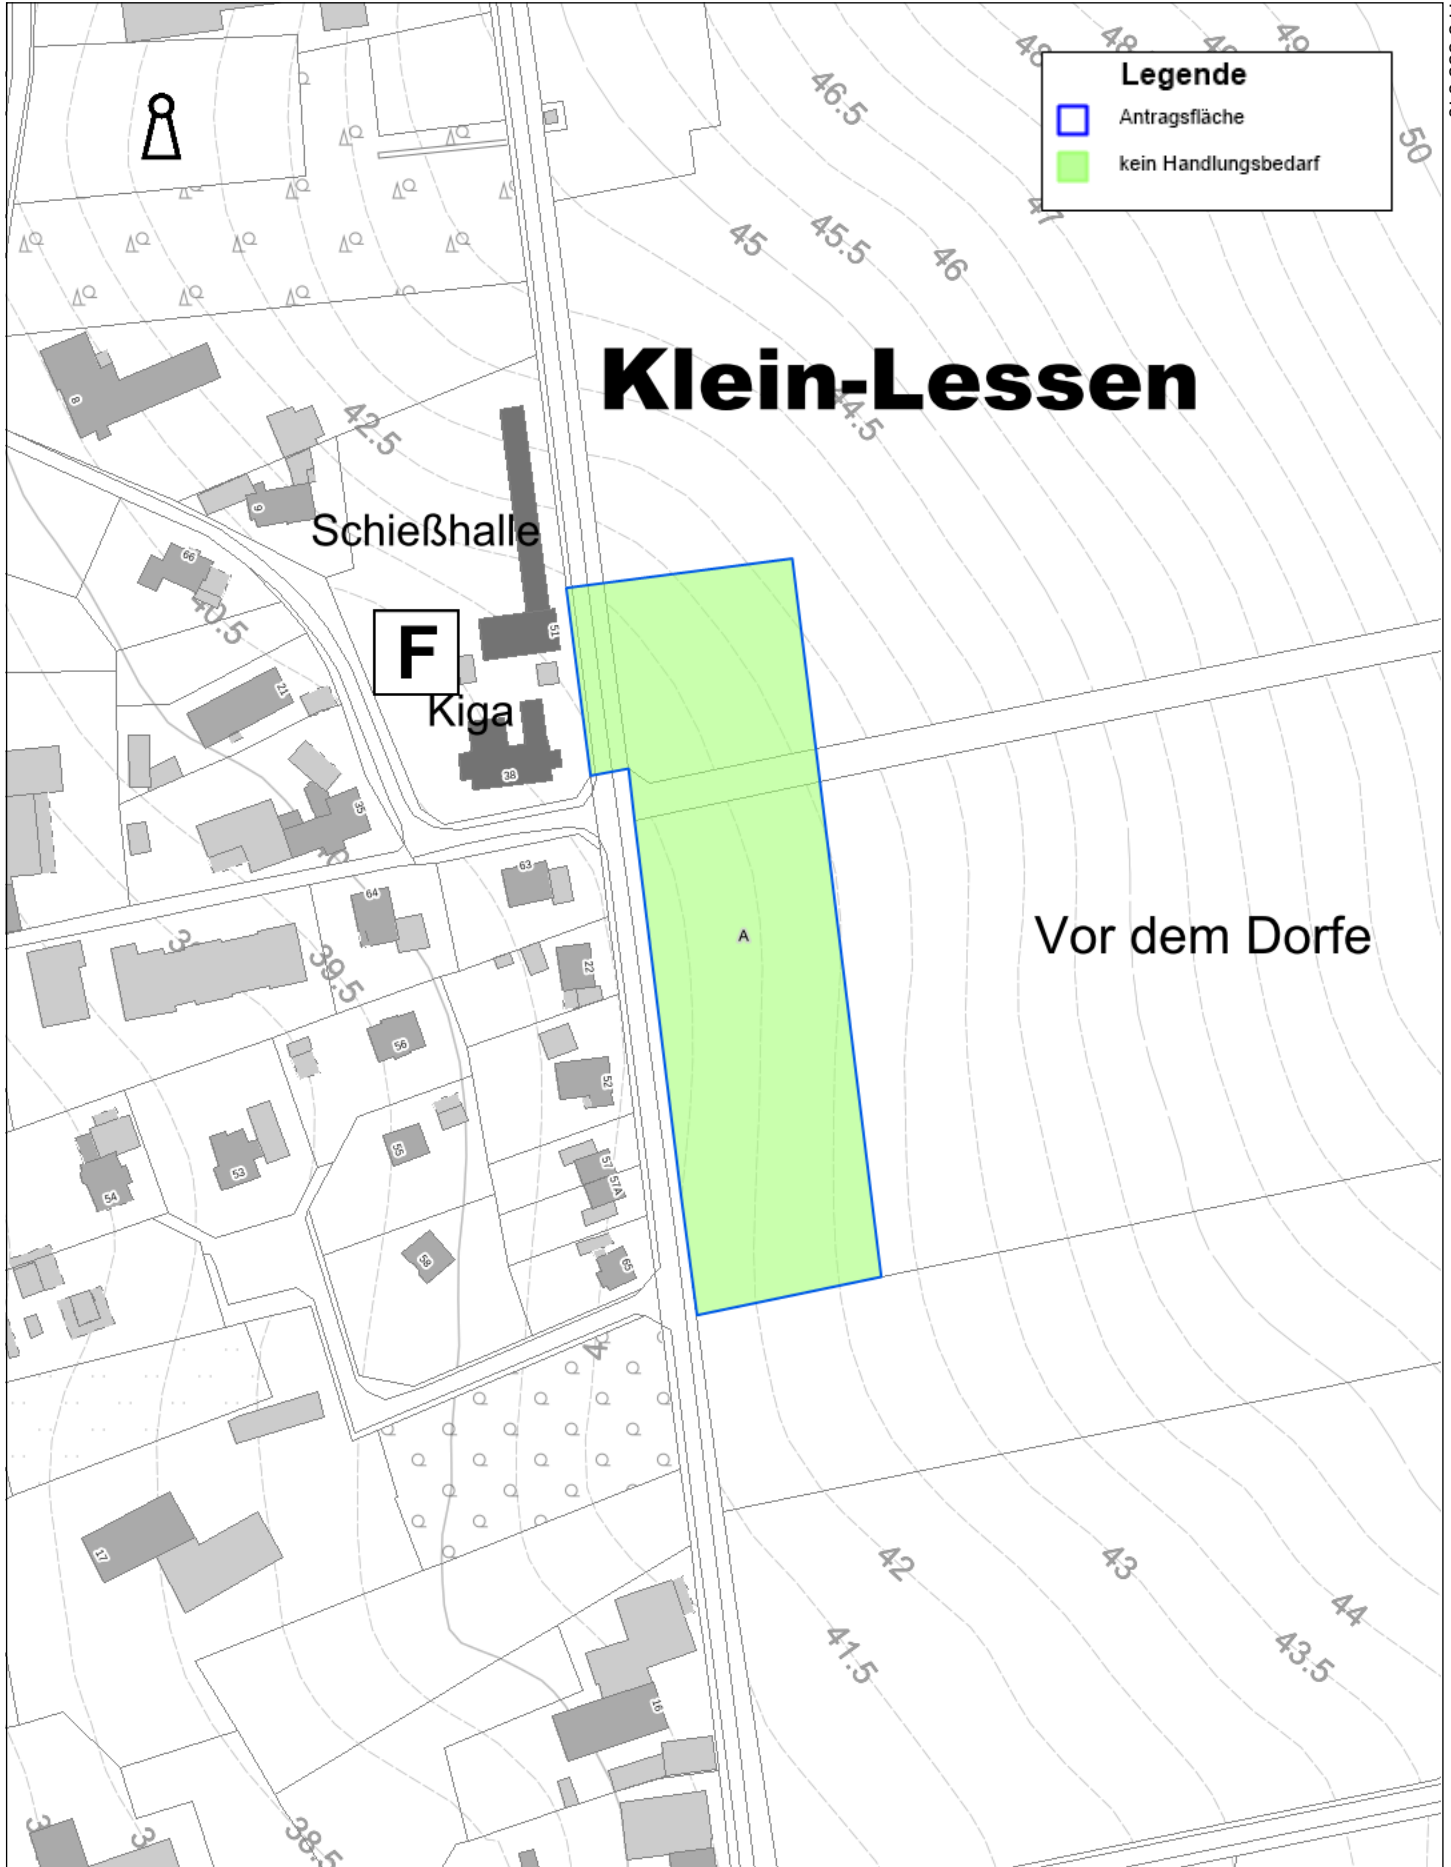
Empfehlung: Kein Handlungsbedarf**Fläche A**

<i>Luftbilder:</i>	Die derzeit vorliegenden Luftbilder wurden vollständig ausgewertet.
<i>Luftbildauswertung:</i>	Nach durchgeführter Luftbildauswertung wird keine Kampfmittelbelastung vermutet.
<i>Sondierung:</i>	Es wurde keine Sondierung durchgeführt.
<i>Räumung:</i>	Die Fläche wurde nicht geräumt.
<i>Belastung:</i>	Ein Kampfmittelverdacht hat sich nicht bestätigt.

Die vorliegenden Luftbilder können nur auf Schäden durch Abwurfkampfmittel überprüft werden. Sollten bei Erdarbeiten andere Kampfmittel (Granaten, Panzerfäuste, Brandmunition, Minen etc.) gefunden werden, benachrichtigen Sie bitte umgehend die zuständige Polizeidienststelle, das Ordnungsamt oder den Kampfmittelbeseitigungsdienst des Landes Niedersachsen bei der RD Hameln-Hannover des LGLN.
