Kampfmittelbeseitigung in Niedersachsen

Ergebnis der beantragten Luftbildauswertung nach § 3 NUIG

Projekt / Lageort: Sulingen, B-Plan Nr. 125 Gemeinbedarf Klein Lessen

Projekt / Lageort: Sulingen, Klein Lessen, Innenbereichssatzung IX

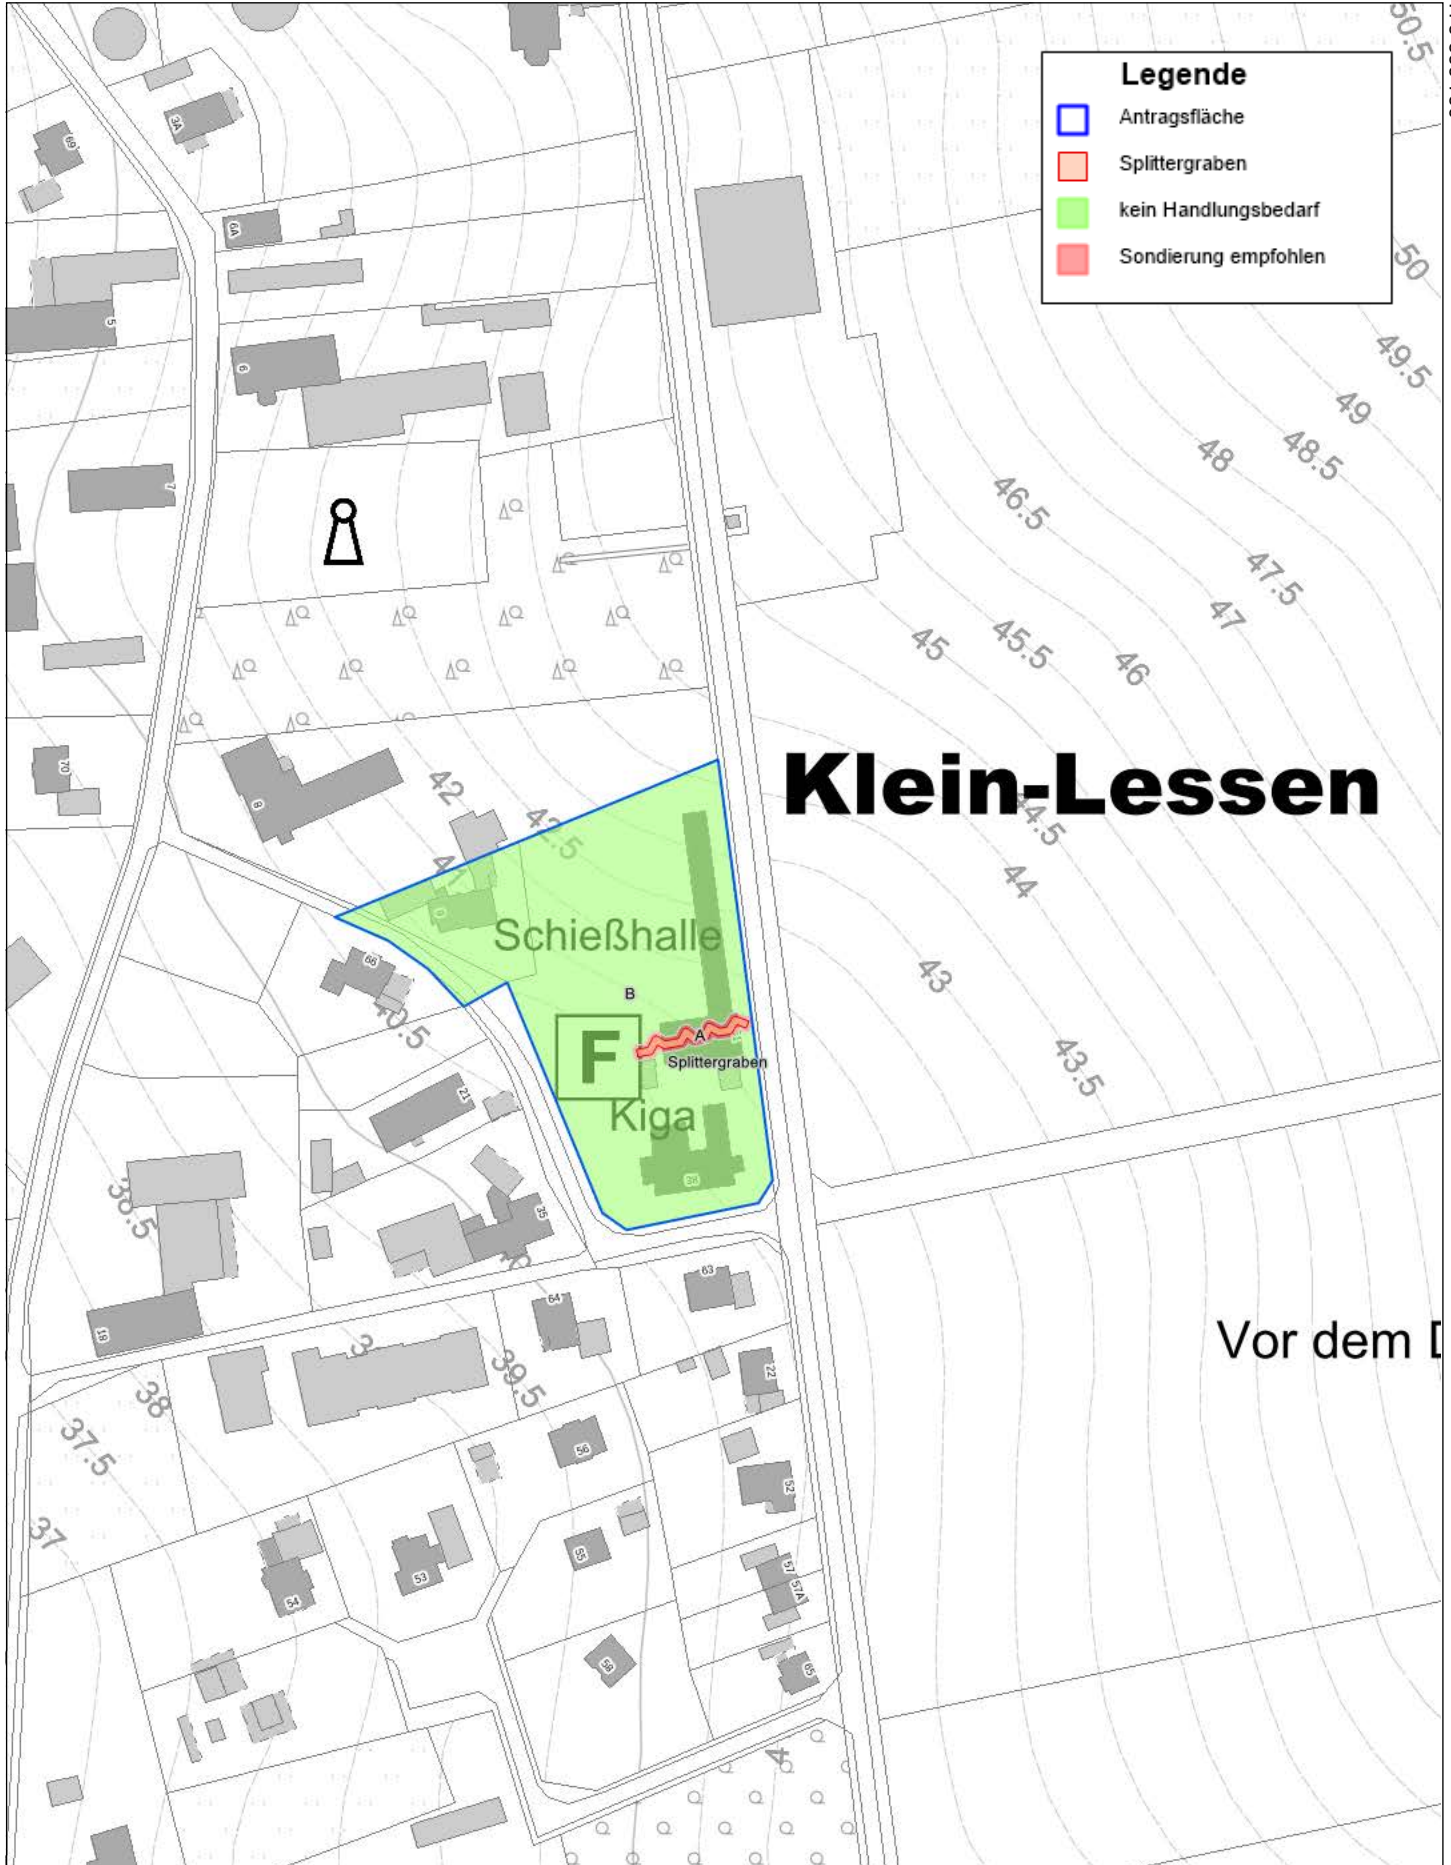
Empfehlung: Sondierung**Fläche A**

- Luftbilder:** Die derzeit vorliegenden Luftbilder wurden vollständig ausgewertet.
- Luftbildauswertung:** Nach durchgeführter Luftbildauswertung wird eine Kampfmittelbelastung vermutet.
- Sondierung:** Es wurde keine Sondierung durchgeführt.
- Räumung:** Die Fläche wurde nicht geräumt.
- Belastung:** Es besteht ein begründeter Verdacht auf Kampfmittel.

Empfehlung: Kein Handlungsbedarf**Fläche B**

- Luftbilder:** Die derzeit vorliegenden Luftbilder wurden vollständig ausgewertet.
- Luftbildauswertung:** Nach durchgeführter Luftbildauswertung wird keine Kampfmittelbelastung vermutet.
- Sondierung:** Es wurde keine Sondierung durchgeführt.
- Räumung:** Die Fläche wurde nicht geräumt.
- Belastung:** Ein Kampfmittelverdacht hat sich nicht bestätigt.

Hinsichtlich der erforderlichen Gefahrenerforschungsmaßnahmen wenden Sie sich bitte an die örtlich zuständige Gefahrenabwehrbehörde (Stadt oder Gemeinde). Diese wird über das Ergebnis der Auswertung in Kenntnis gesetzt.

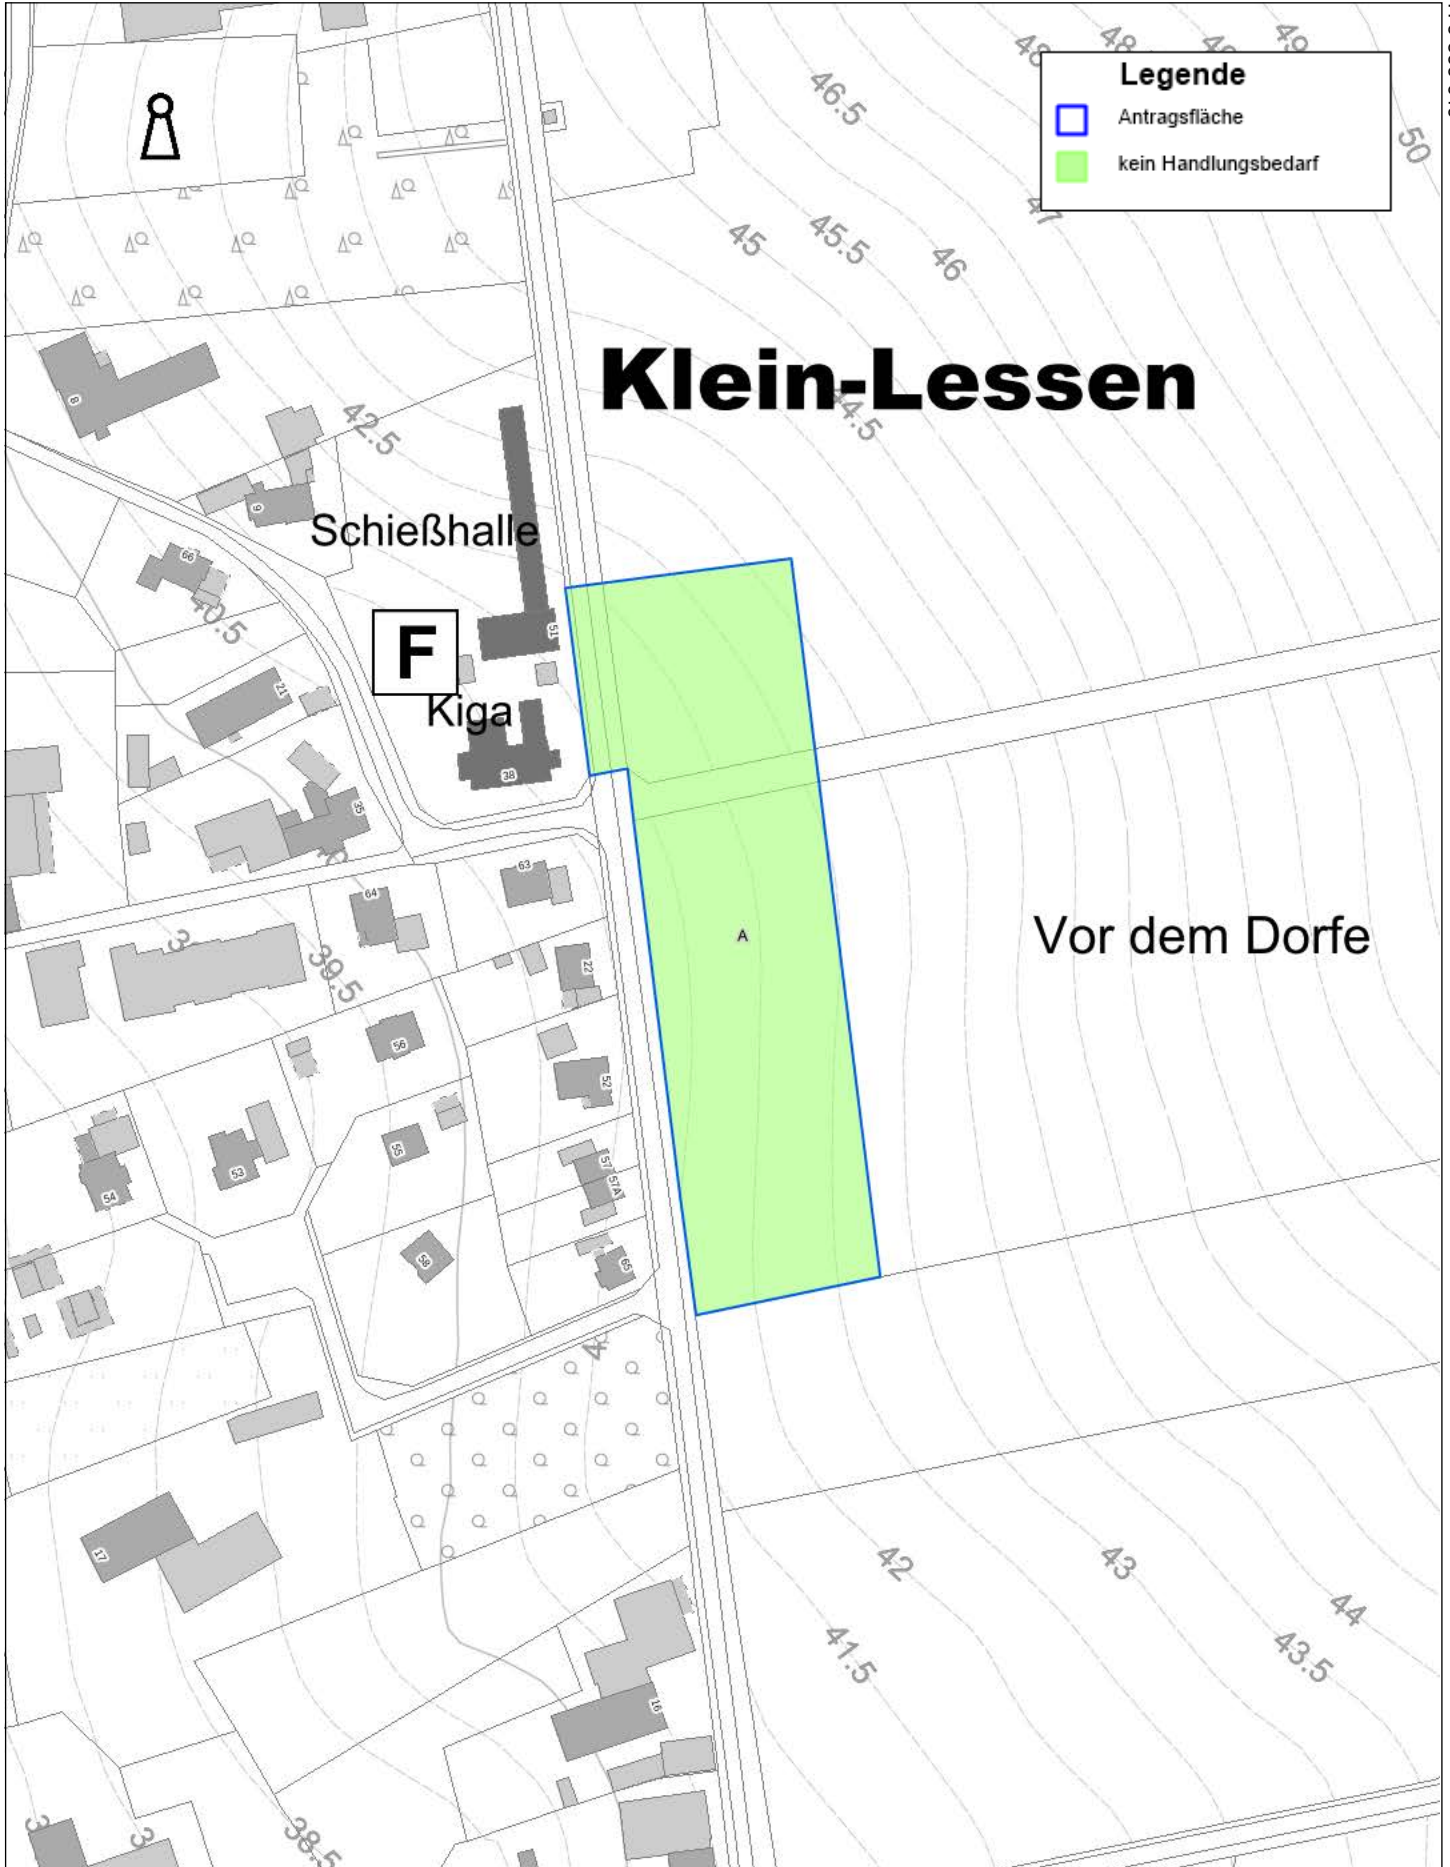
Empfehlung: Kein Handlungsbedarf**Fläche A**

<i>Luftbilder:</i>	Die derzeit vorliegenden Luftbilder wurden vollständig ausgewertet.
<i>Luftbildauswertung:</i>	Nach durchgeführter Luftbildauswertung wird keine Kampfmittelbelastung vermutet.
<i>Sondierung:</i>	Es wurde keine Sondierung durchgeführt.
<i>Räumung:</i>	Die Fläche wurde nicht geräumt.
<i>Belastung:</i>	Ein Kampfmittelverdacht hat sich nicht bestätigt.
